Thermografierreport

Messort: Oldenburg

Messobjekt: Mehrfamilienhaus

Grund der Messung: Überprüfung der Kerndämmung, 2. Termin

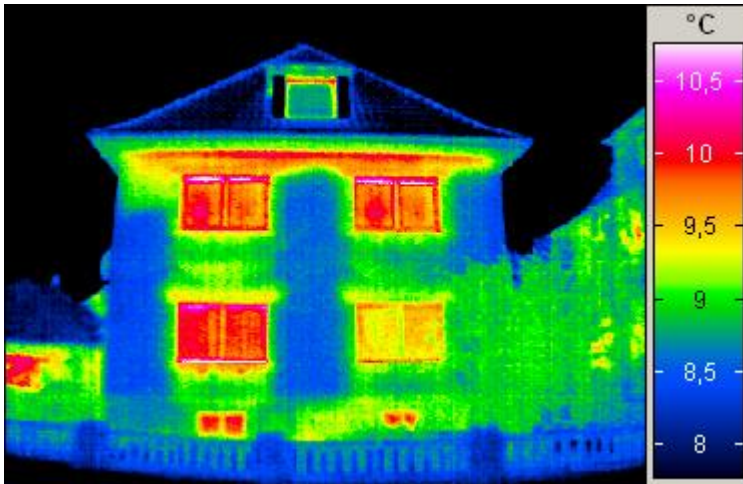
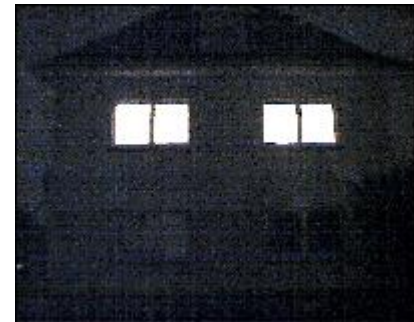
Strassenseite:
Nach Kerndämmung, fehlende Wärmedämmung im Bereich
des Dachanschlusses

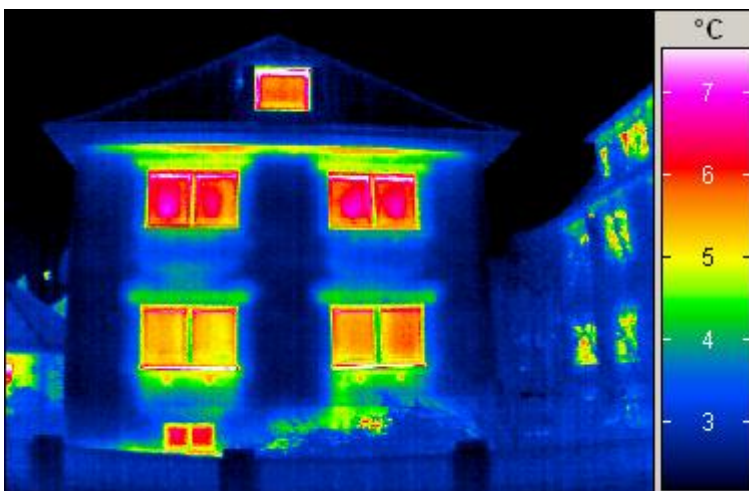
Strassenansicht:
Nach erfolgter Nachdämmung, die fehlende Dämmung ist
ergänzt, es ist noch die konstruktive Wärmebrücke der
oberen Luftschichtabmauerung zu erkennen

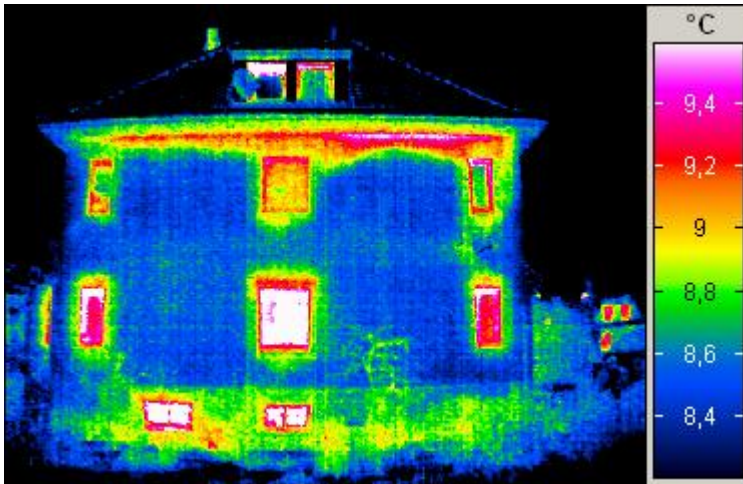
Seitenansicht SO-Fassade:
fehlende Wärmedämmung im oberen Bereich

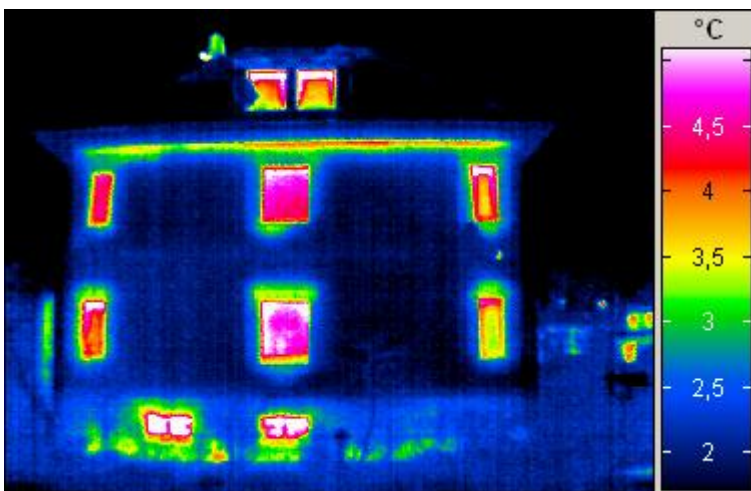
Seitenansicht SO-Fassade:
Die fehlende Dämmung ist ergänzt, es ist noch die konstruktive Wärmebrücke der oberen Luftschichtabmauerung zu erkennen
